## RELACION TEKNIK

Ndryshimet e paparashikuara në kuader të projektit të miratuar me Vendim KKTKM, Nr.58, datë 12.02.2021 "Revitalizimi dhe Rekualifikimi i Territorit të Ish-Kinostudios "Shqipëria e Re", Parku i Artit"

PRILL 2022

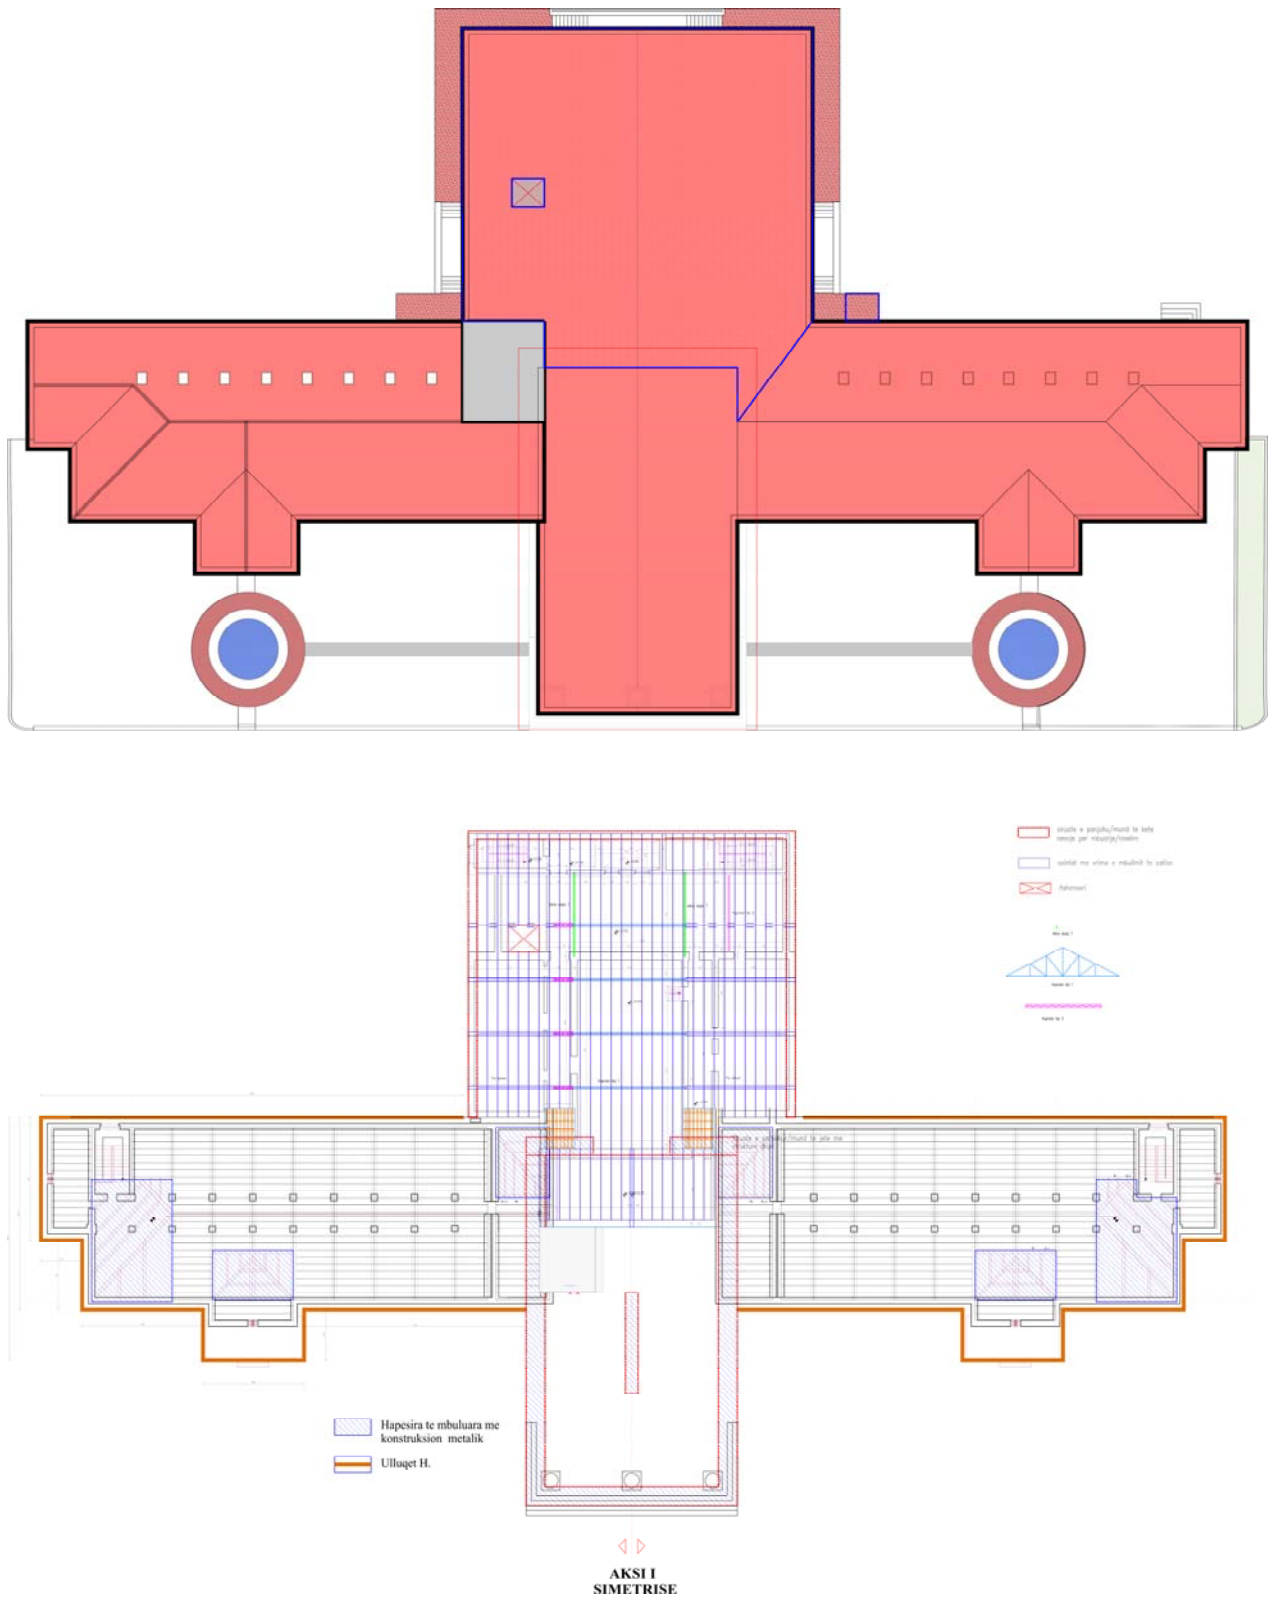
Fig – Konstruksioni ekzistues i catise

Në një fazë të mëvonë (1985) është ndërtuar një strukturë e re e mbulimit të catisë me një sistem me trarë të pjerrët betoni dhe kapriata metalike që shkarkojnë në muret perimetralë të godinës dhe muret mbajtës qendrorë.

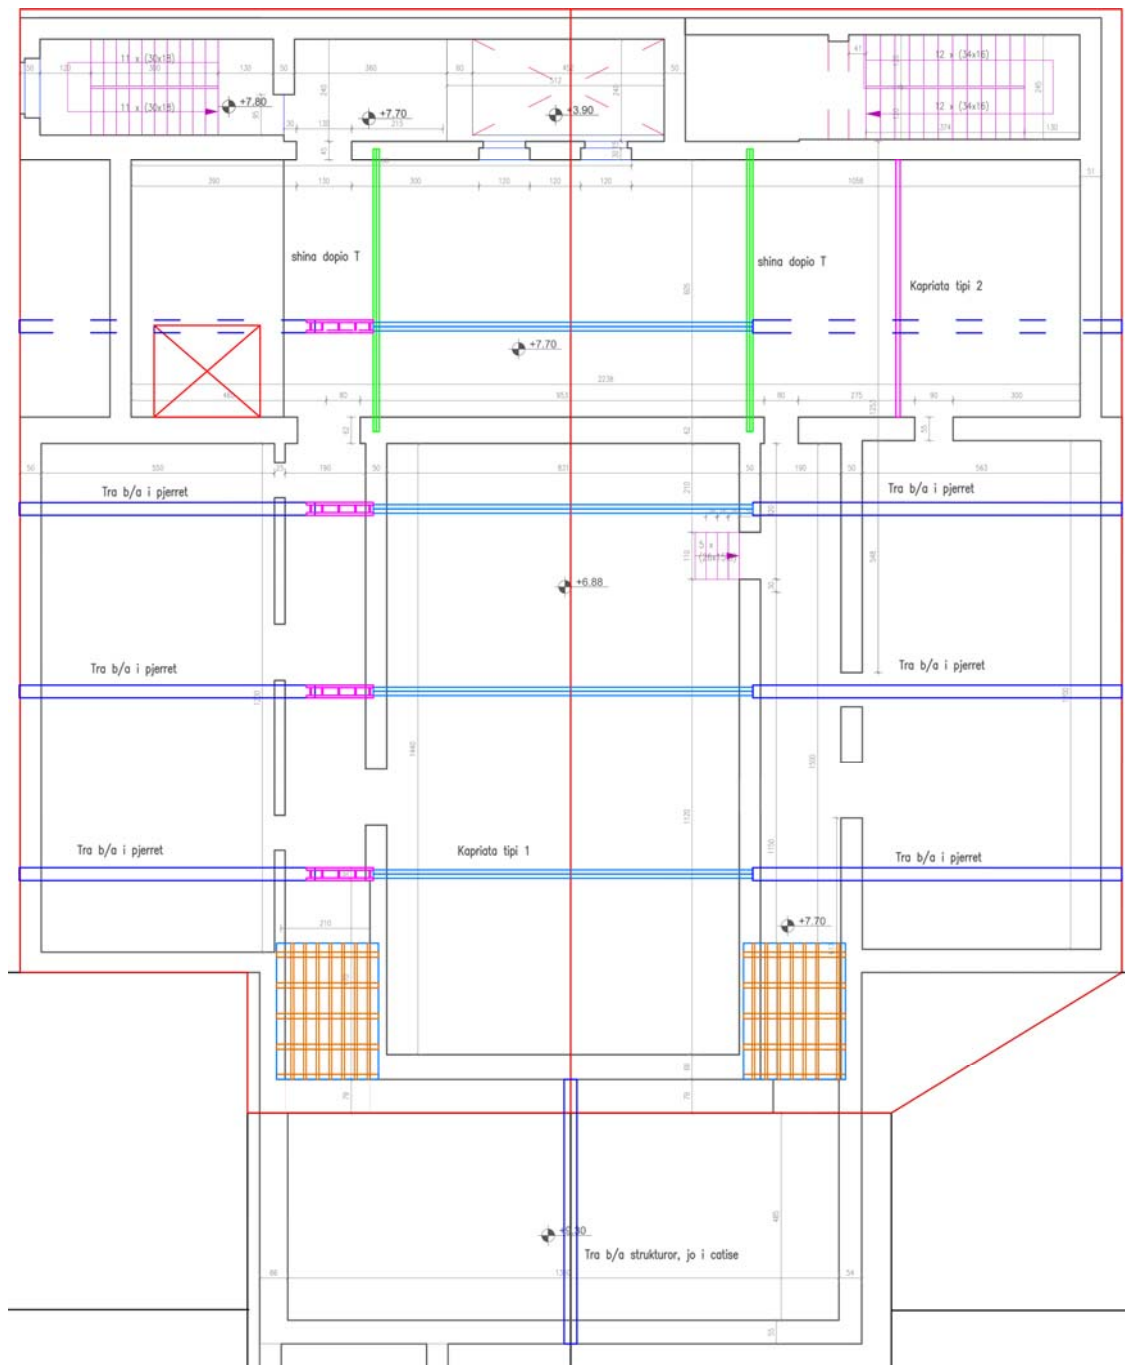
*Fig – Struktura ku mbështetet mbulesa me panele betoni*

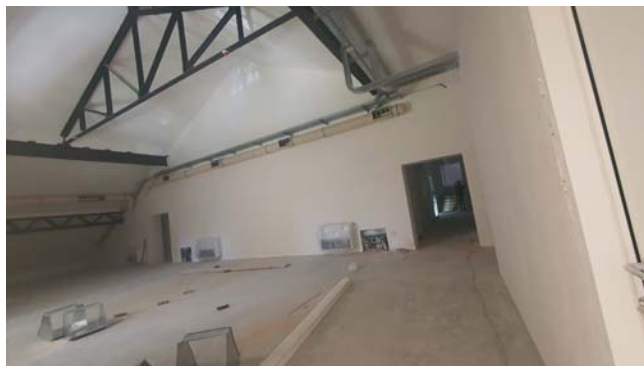
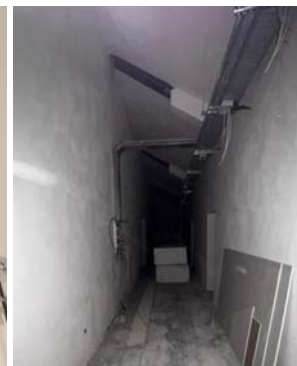
Struktura prej druri dhe pikat e takimit të dy strukturave të ndryshme të çatisë paraqesi përgjithësisht problematikat më të mëdha pasi tjegullat mbuluese janë spostuar dhe lejojnë rrjedhjen e ujërave të shiut brenda godinës, gjithashtu ka mungesë të shtresave mbuluese petavra druri dhe shtesë hidroizoluese të cilët do të rivendosen gjatë restaurimit të strukturës së çatisë.

- çmontimin e tjegullave marseglieze
- pastrimin e sipërfaqes së paneleve prej betoni
- nivelimin me një shtresë llustër cimento për nivelim
- hidroizolim me dy komponent (A+B) me bazë cimento ose letër katrama 4mm
- termoizolim 5cm me densitet maksimal
- listela druri vertikale 4\*5 cm cdo 60 cm
- listela druri horizontale 4\*5cm sipas përmasave të tjegullave
- mbulim me tjegulla marseglieze (përzgjedhja e tjegullave bëhet në prani të mbikqyrësit të punimeve dhe me miratimin e tij).
- në pjesët e takimit të mbulesës me soletë betoni me konstruksionin e drurit, lidhja bëhet me profil metalik dhe restaurohet konstruksioni i drurit si dhe shtohet shtresa me petavra, më pas hidroizolimi me letër katrama dhe vazhdojnë shtresat e tjera njësoj si tek mbulesa me panele betoni.

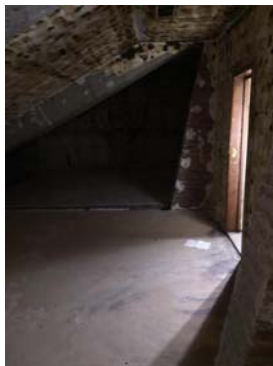
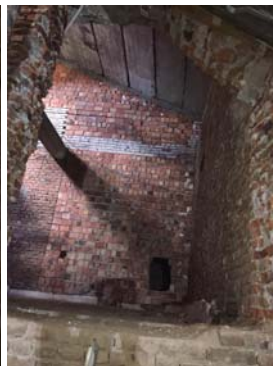
Mbulimi është realizuar me soleta parafabrikatë (të cilat në fugat e tyre lejojnë rrjedhjen e ujërave të shiut) dhe mbi to tjegullat marseglieze. Për përmirësimin e kushteve të ndërtesës duhet marë parasysh hidroizolimi dhe termoizolimi i çatisë dhe si rrjedhojë do restaurohet e gjithë pjesa e mbrapme e çatisë.
