## KISHA E SHËN SOTIRËS - VUNO / HIMARË

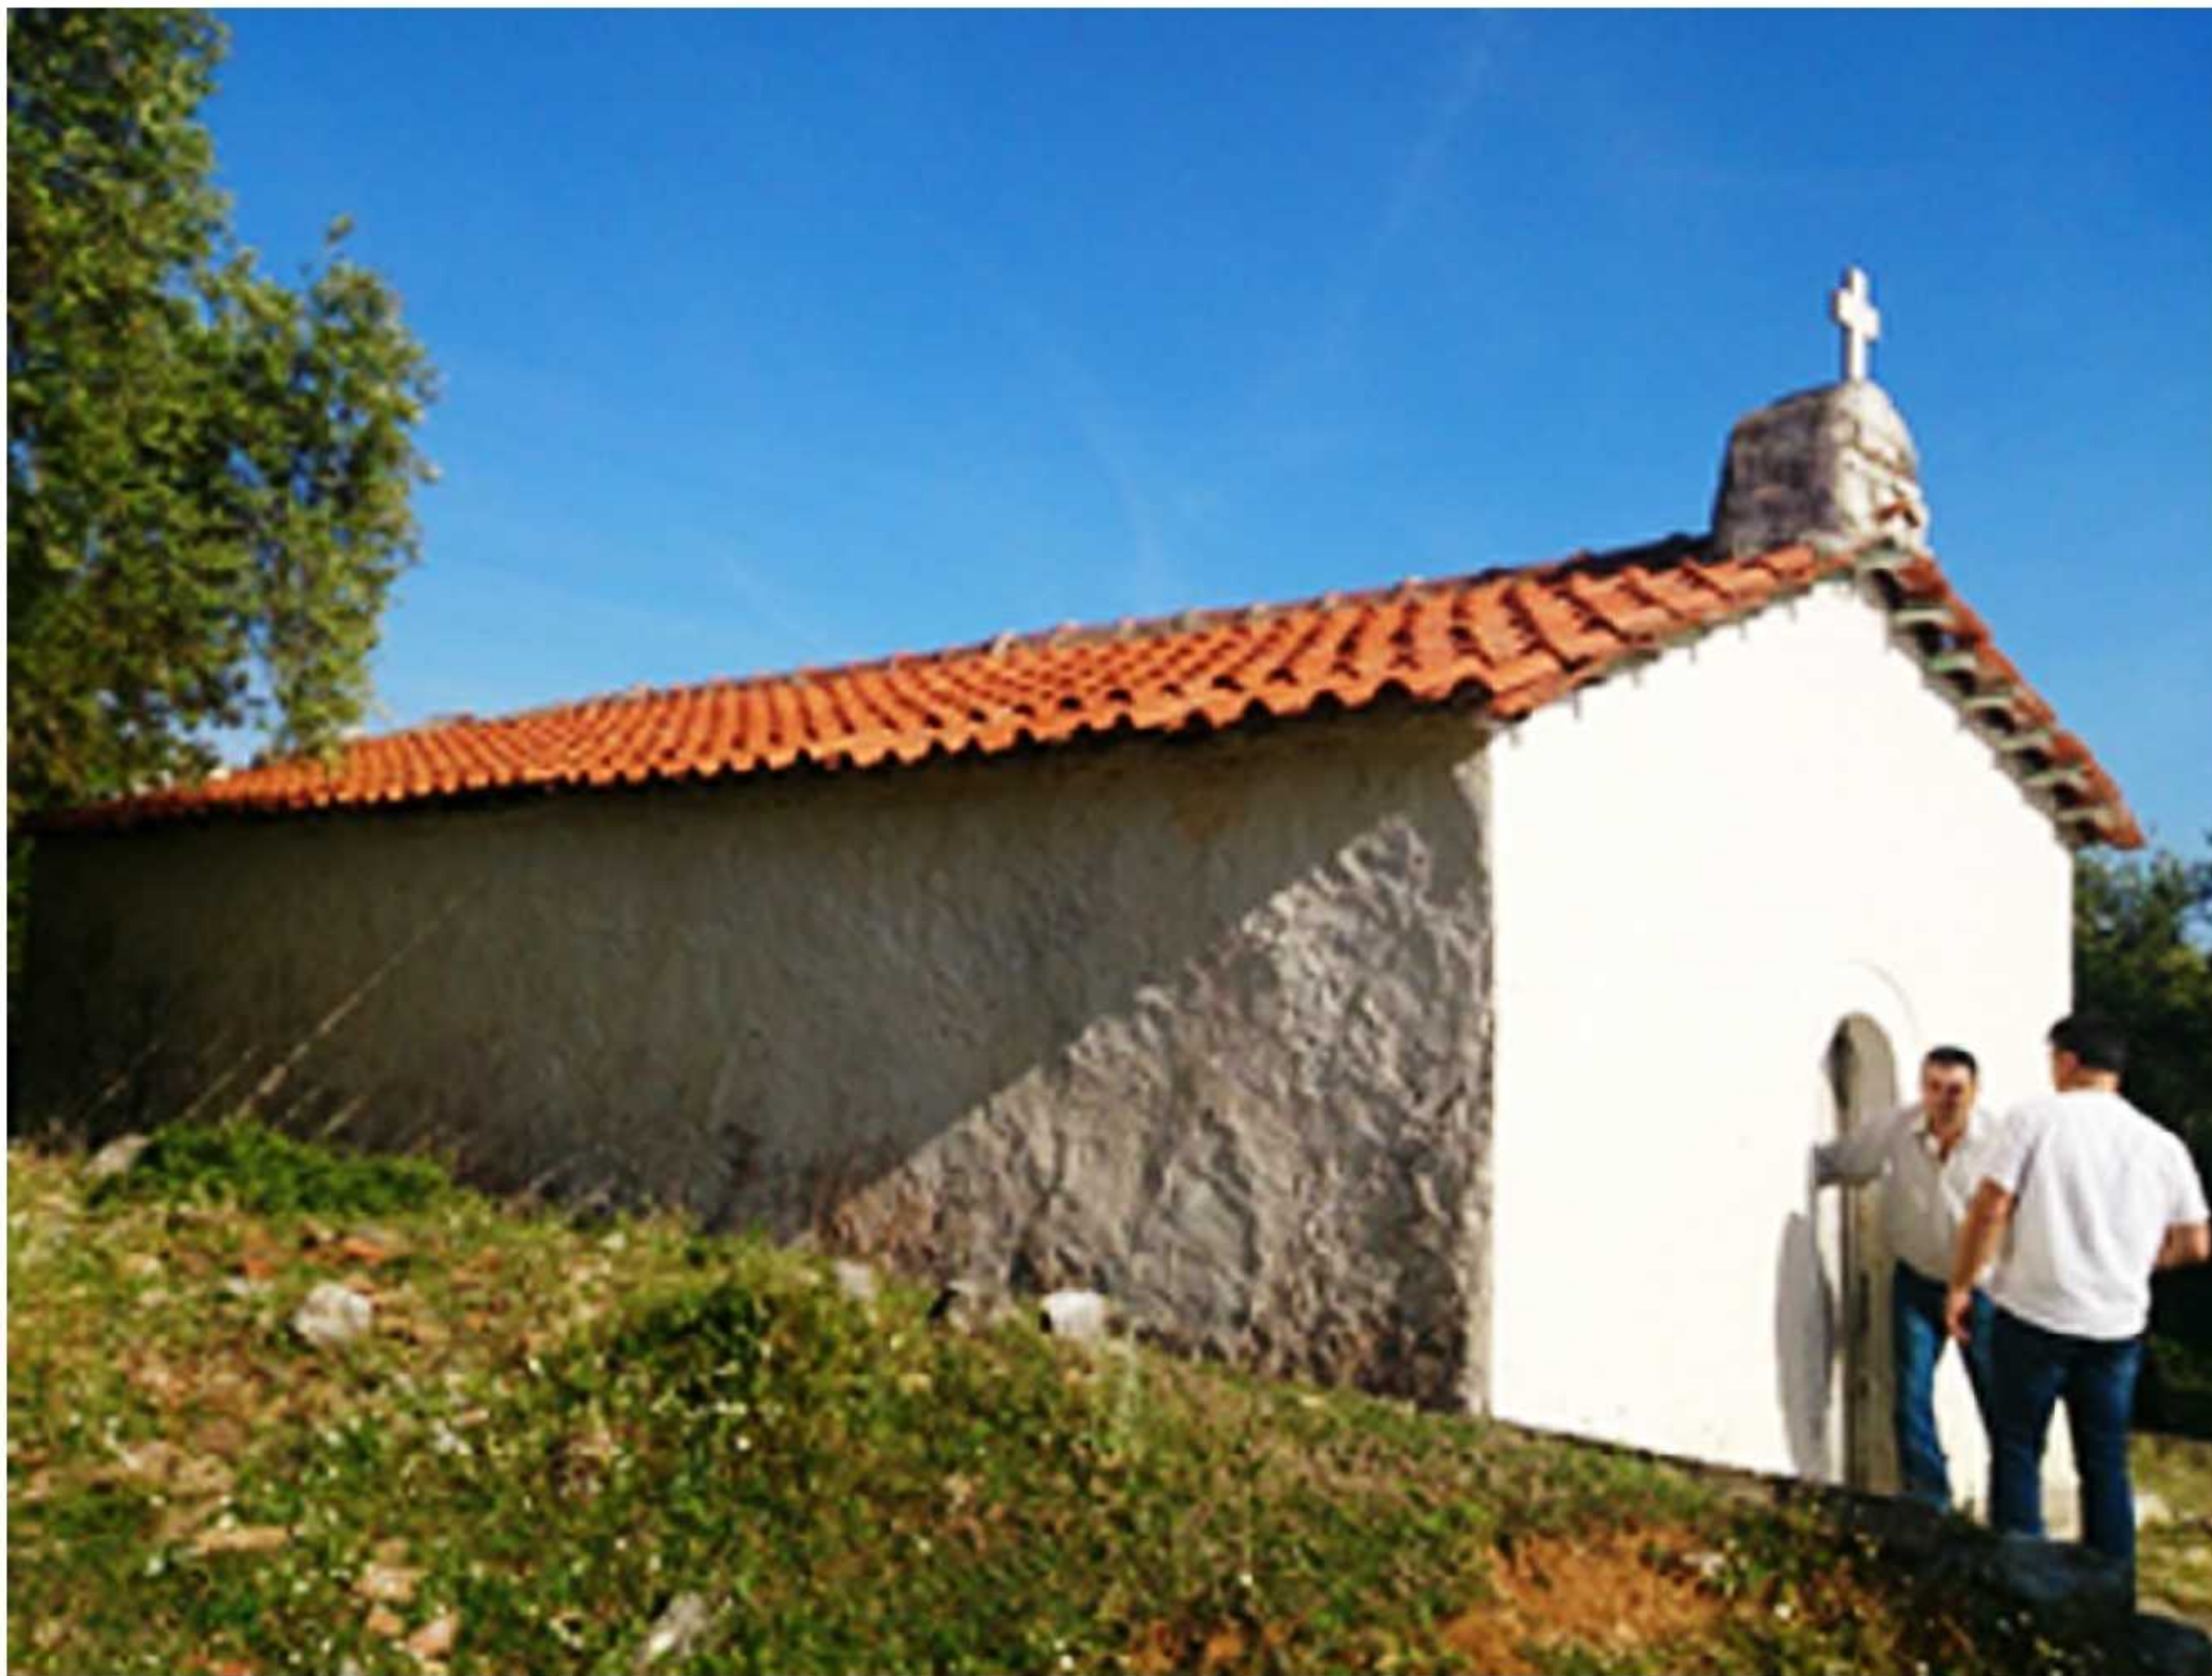
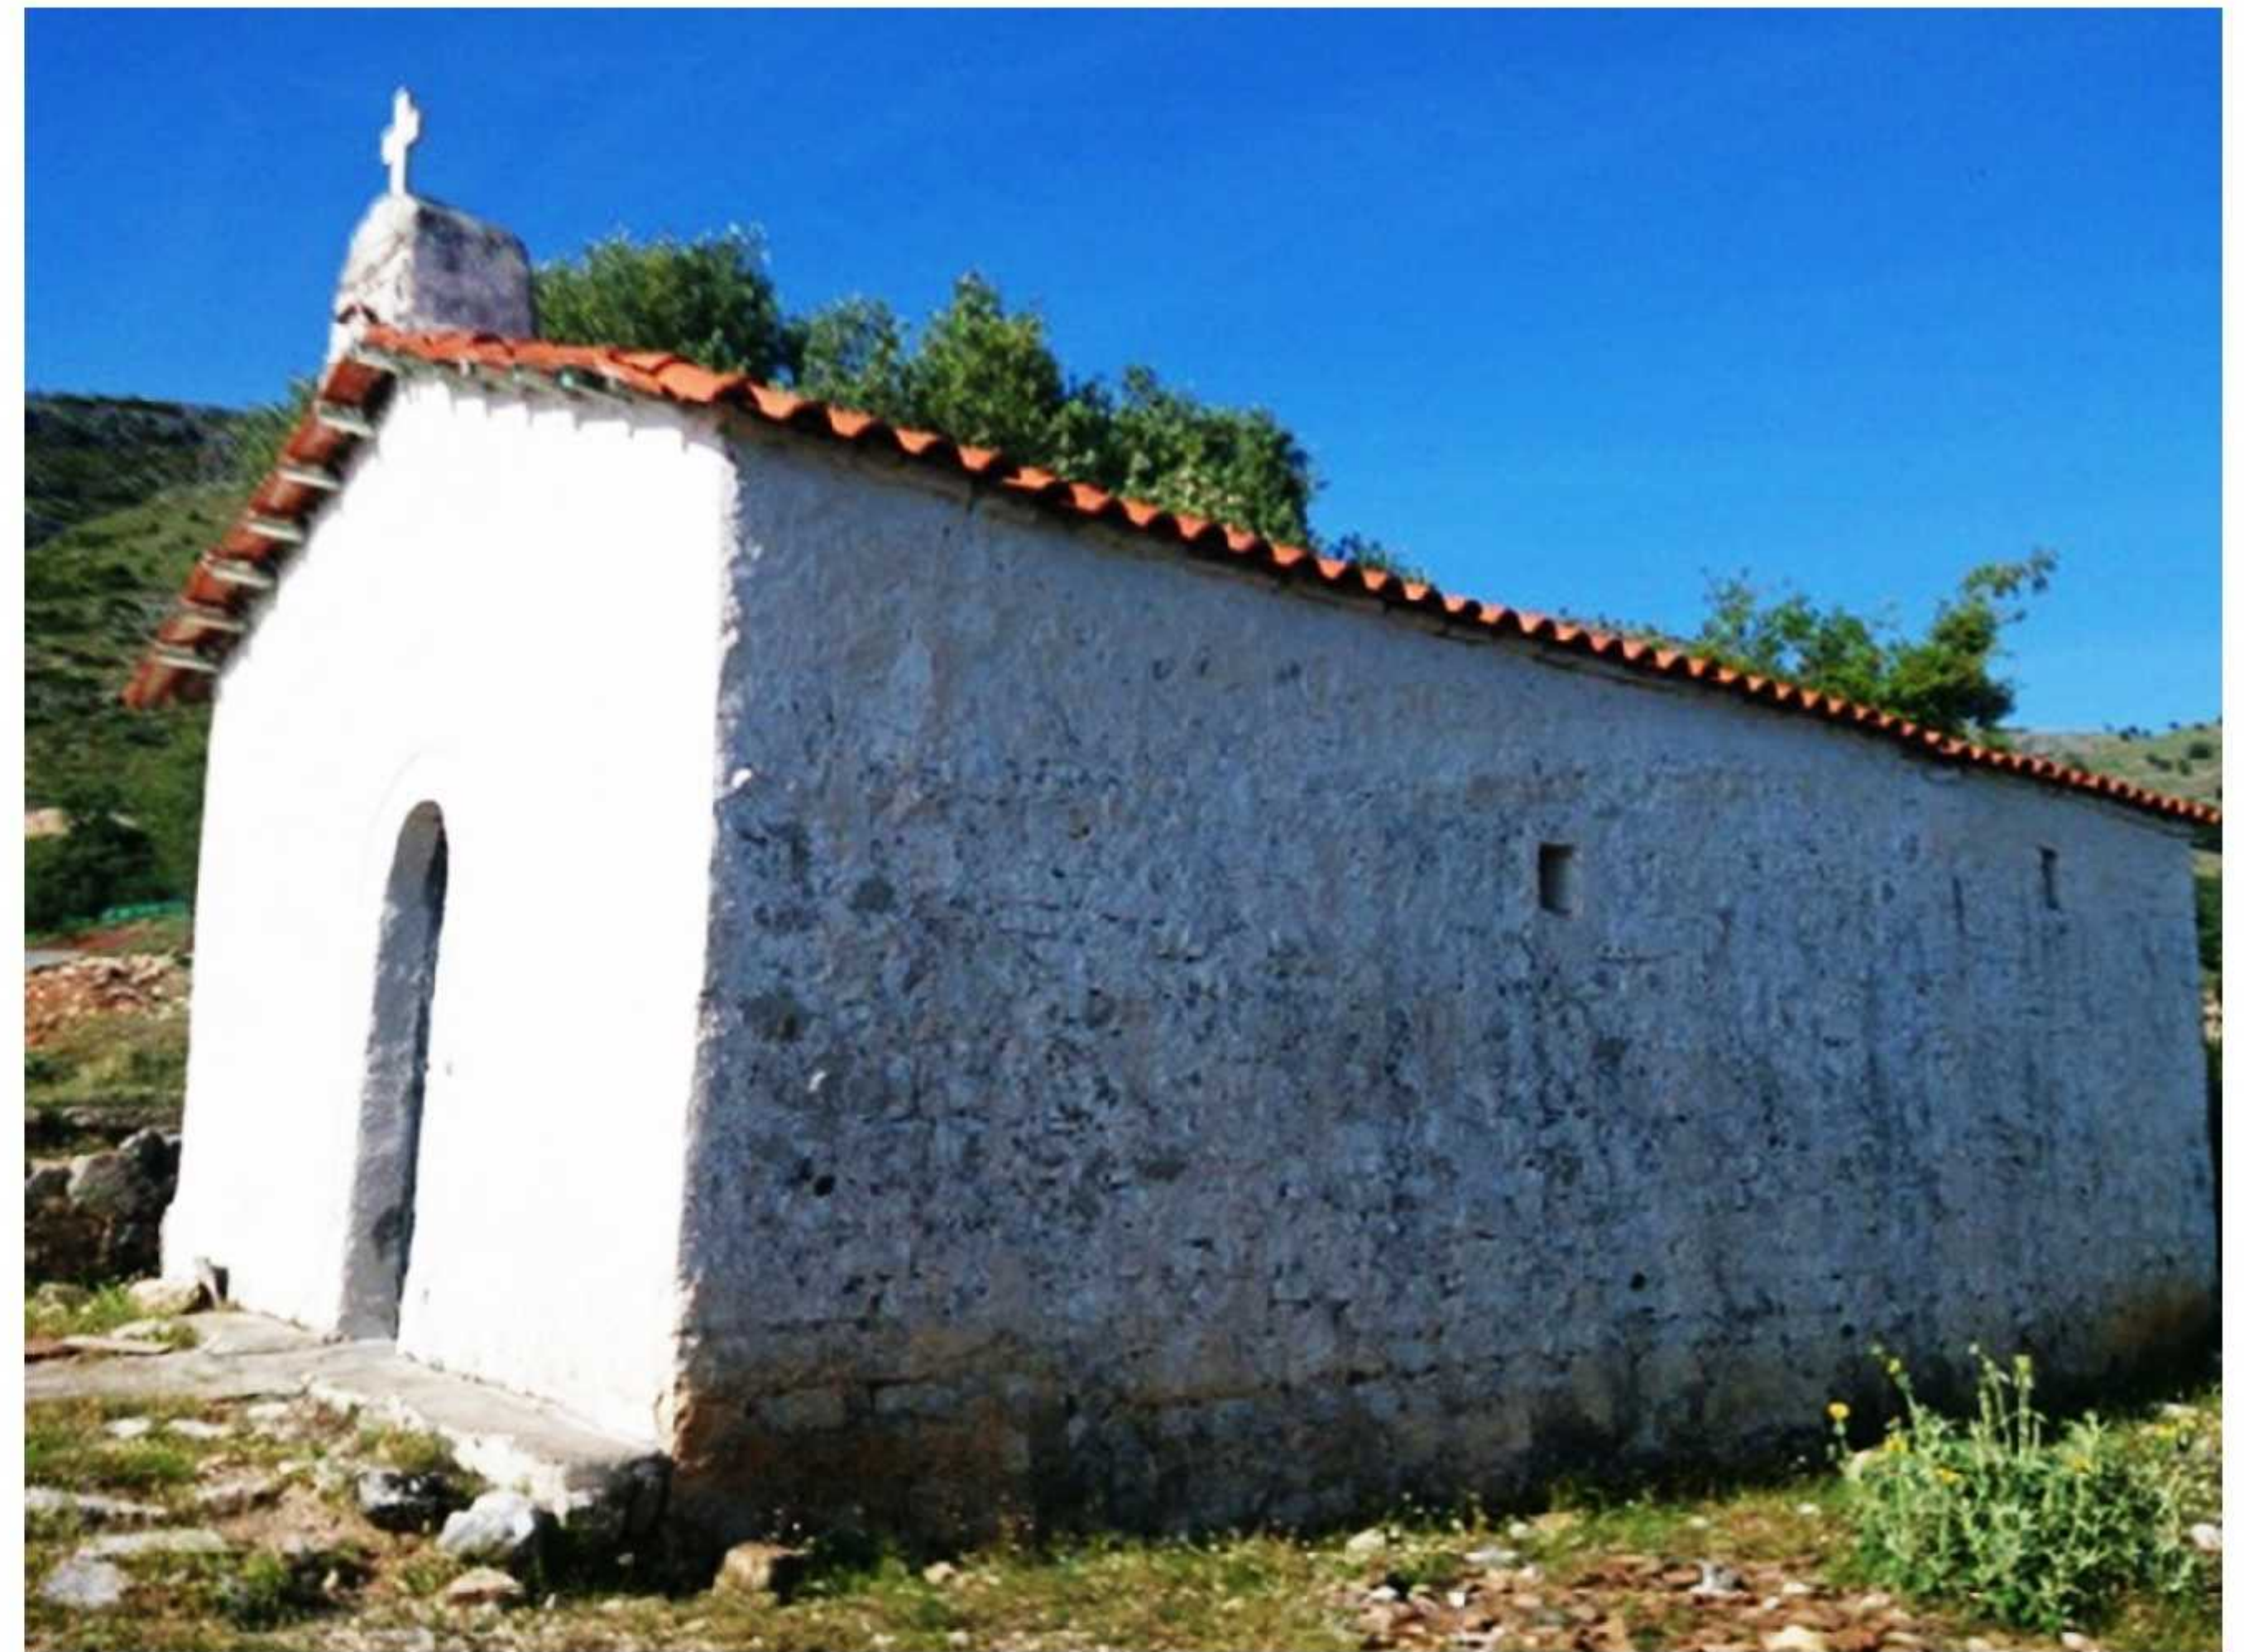
Kisha e Shën Sotirës është një kishë e vogël një nefëshe me çati dyujëse. Piktura murale që dekoron kishën shihet tek absida e vogël si dhe nikja në faqen lindore të bemës. Kisha e Shën e Sotirës, në Vuno, është shpallur monument kulture i kategorisë së parë, në 1979.

- Degradim i pjesshëm i mbulesës së çatisë .
- Mungesë e shtresës së petavrave dhe hidro-izolimit në çati.
- Degradim i elementëve drusorë ( derës).
- Mungesë e shtresës së pllakave të gurit në dysheme.
- Degradim i murit mbajtës në anën lindore.

- Zëvendësimi i elementëve që janë jashtë kushteve teknike në konstruksionin e çatisë.
- Restaurimi i çatisë, denzifiktim i elementëve të drurit me antimol dhe lyerje me vaj lini.
- Vendosje e petavrave dhe hidro-izolimit në çati.
- Mbulimi i çatisë me tjegulla vendi .
- Shtrim me pllaka guri i dyshemesë.
- Vendosje derë e re druri.
- Konsolidimi i murit mbajtës në anën lindore.
- Sistemimi dhe pastrimi i territorit.
