## ABSTRAKT

Sipas propozimit tonë godina kryesore ekzistuese, një vlerë e rëndësishme arkitektonike dhe urbane e trashëgimisë tonë, rikonstruktohet duke nxjerrë në pah vlerat më të mira të arkitekturës moderne shqiptare të viteve '70, dhe i jep zgjidhje përfundimtare problemit aktual të ruajtjes së veprave, ekspozimit të kryeveprave të artit shqiptar e botëror, si dhe restaurimit e konservimit të tyre.

Objektivat specifike të Termave të References është të sigurojnë projektin e zbatimit me objekt: "Restaurimi, rikonstruksioni dhe rehabilitimi i hapësirave në Muzeun Kombëtar të Arteve të Bukura " sipas pikave të mëposhtme:

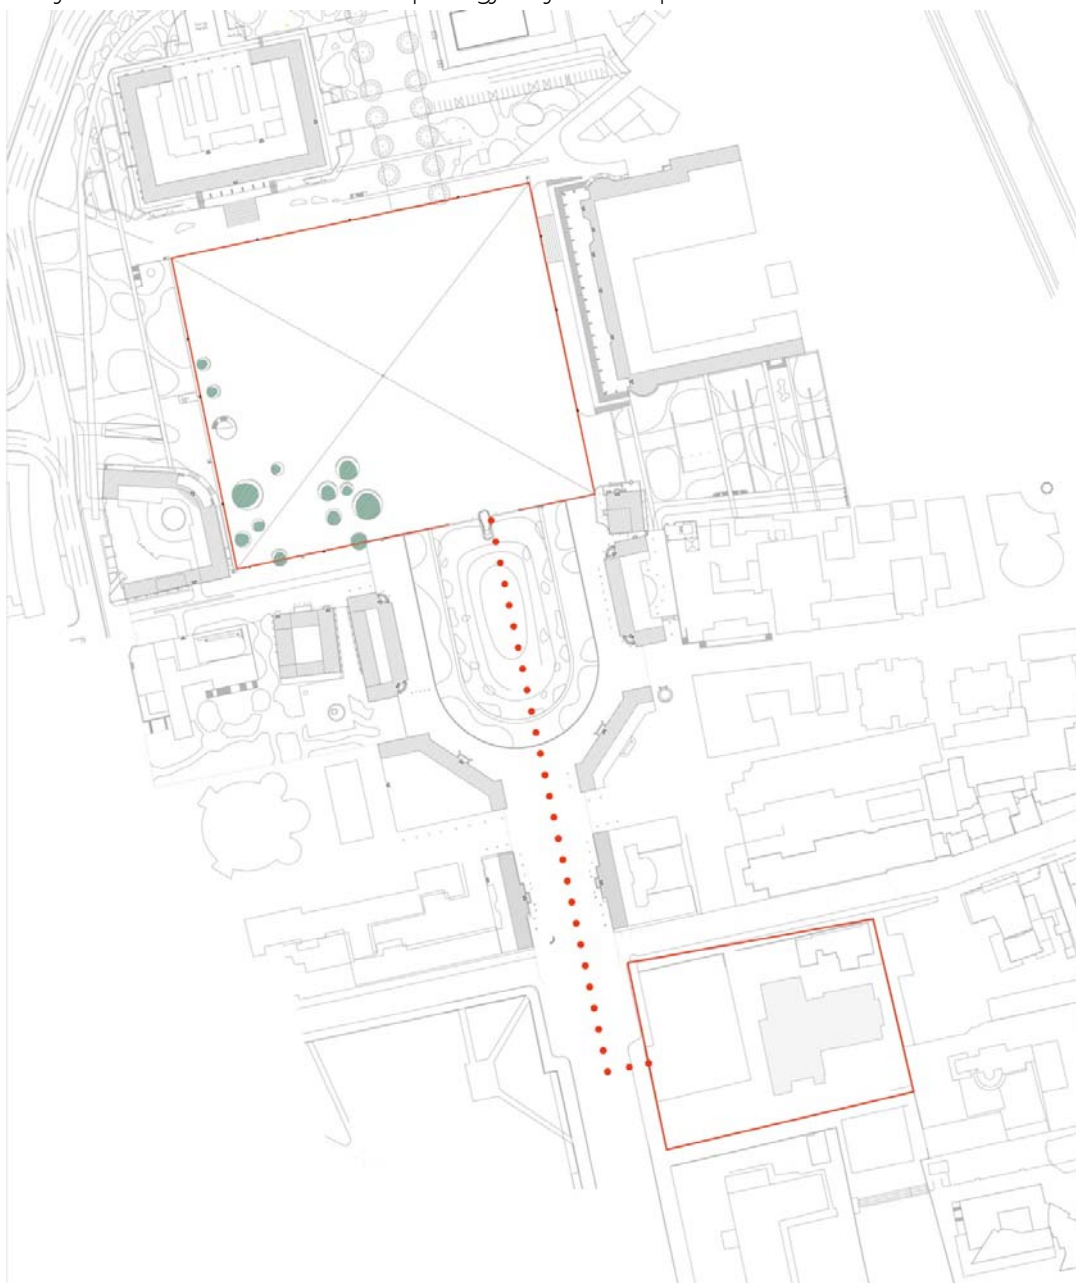
Figura 3. Lidhja e objektit me qendren

Objekti kufizohet në perëndim me Bulevardin "Dëshmorët e Kombit", në veri me shëtitoren "Murat Toptani", në lindje nga vila e "Zogut" dhe në jug nga "Hotel Dajti". Aksesimi për hyrjen në objekt realizohet nga Bulevardi në jug-perëndim dhe nga pedonalia në veri. Evidentohen hapësira të gjelbërta, kryesisht në sheshin përpara objektit dhe më pak në pjesën e pasme të tij .

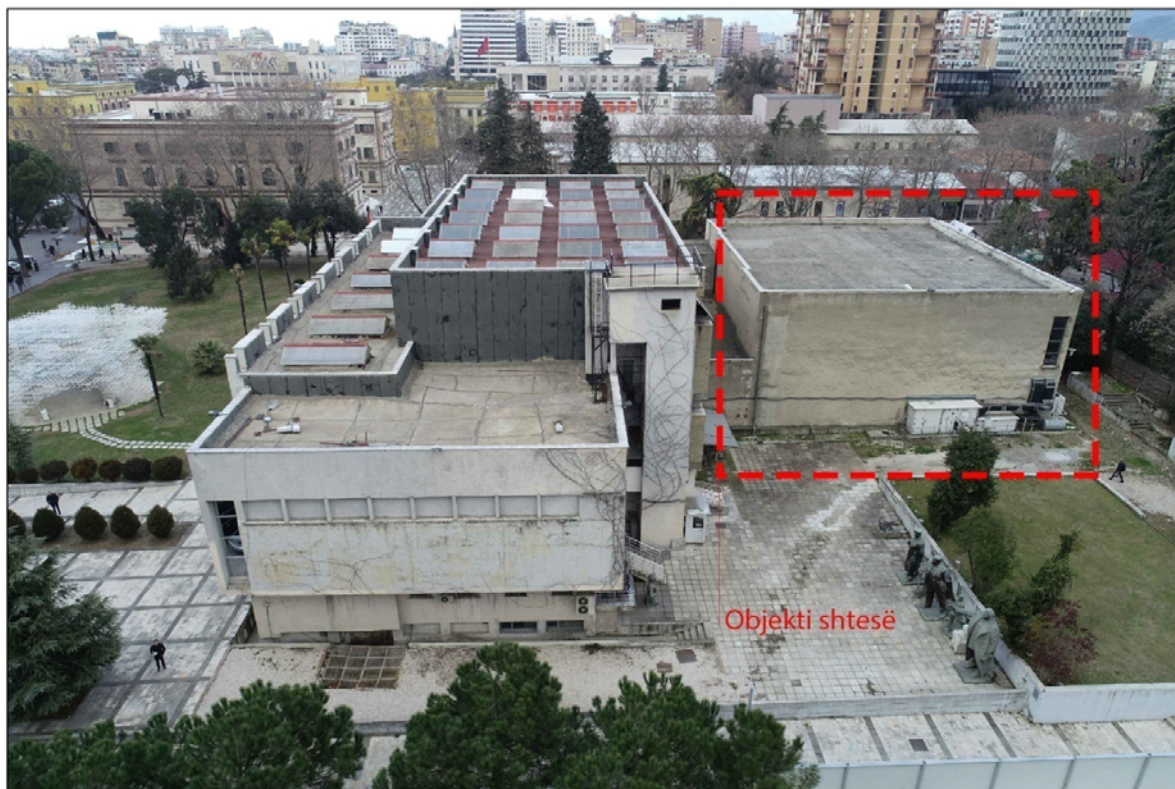
"Muzeu Kombëtar i Arteve të Bukura " (Godina e Galerisë së Arteve) ndodhet përgjatë Bulevardit "Dëshmorët e Kombit" në Tiranë dhe përbëhet nga dy ndërtesa të lidhura mes tyre. Ndërtesa kryesore, që shihet nga Bulevardi "Dëshmorët e Kombit" e ndërtuar fillimisht në 1972 , i cili përbëhet nga 3 kate dhe një kat teknik i pjesshëm nën nivelin e tokës, me një trajtim më të pasur të fasadave, dhe ndërtesa e pasme me dy kate që është shtuar pak vite më vonë si sallë ekspozitash dhe nuk ka ndonjë trajtim të veçantë në veshjen e fasadave dhe dallohet për zgjedhjen e ashpër të cilësisë së ndërtimit.

Figura 4. Pamje e objektit ekzistues dhe objektit shtesë

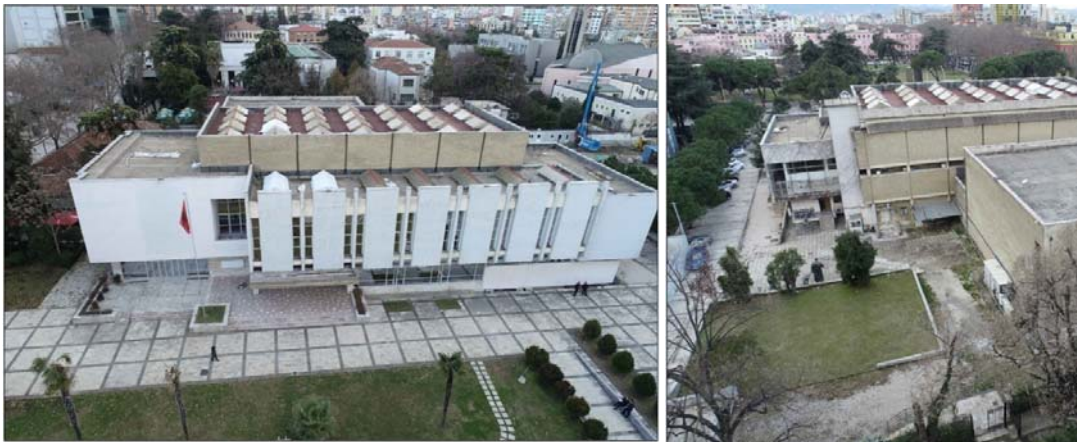
Figura 6. Pamje nga sistemimi ekzistues i zonës

Aktualisht, zona në hyrje të objektit shfaqet e sistemuar me gjelbërim dhe pllaka guri , ndërkohë që hapësira e pasme e objekti është e zënë nga parkime makinash, kioska, hedhje mbetjesh dhe hapësira të improvizuara për skulptura të jashtme. Terreni ka disnivel të ndjeshëm kuotash dhe menyra të ndryshme të shtrimit, një pjesë e pllakavë të shtrimit janë të thyëra, ndërsa një sipërfaqe e konsiderueshme në oborrin e pasëm është e shtruar me zhavorr të imët. Një ndër problemet e rëndësishme që konstatohet është mungesa e sistemit të drenazhimit gjë që shkakton përmytje të hapësirave përfaqë godines dhe të podurmit në raste shirash.

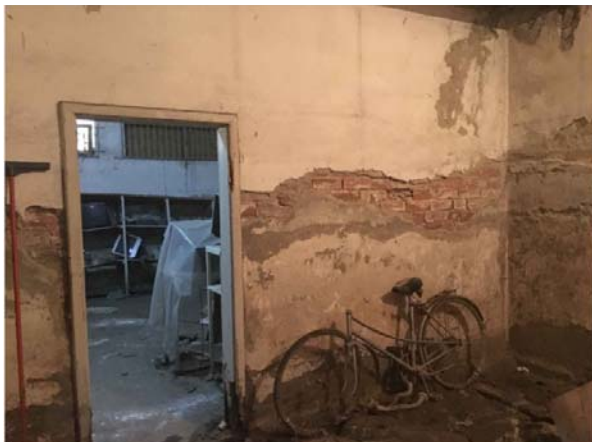
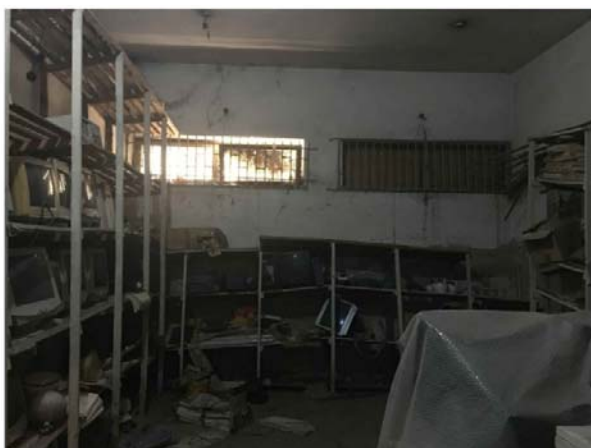
Kati i pjesshëm nëntokës shfrytëzohet si depo magazinimi dhe ambient teknik elektrik. Akseset në të realizohen nga shkallë të brendshme dhe disa shkallë të jashtme që vijnë në perimetër të objektit, Kati është i ndriçuar nga dritare në tri faqe të tij. Problemet e drenazhimit kanë sjellë përmytje të herëpashershme të këtij kati, cka e ka bërë këtë hapësirë të dalë jashtë funksionit normal. Një pjesë e dritareve janë të mbyllura dhe disa janë të thyëra. Lagështia e shfaqur në paretet e mureve, mungesa e suvasë, pllakave të shtrimit dhe mungesa e mirëmbajtjes ka sjellë një degradim të rëndë të kësaj hapësirë. Imazhet e mëposhtme tregojnë gjendjen aktuale të katit nëntokë të Muzeut Kombëtar të Arteve.

Figura 7. Pamje nga kati i nëntokës

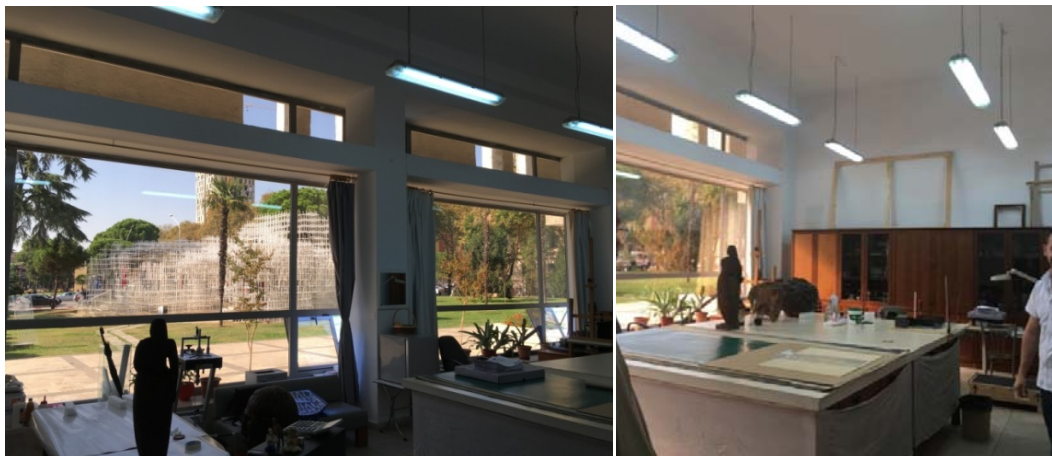
Aktualisht nuk ka një hapësirë të dedikuar për hyrjen dhe depozitimin e përkohshëm të veprave që sillen në galeri. Gjithashtu nuk ka një qëndër të mirëfilltë dixhitalizimi për veprat, as ashensor për transportimin e veprave në kate. Një hapësirë minimale prej 50 m<sup>2</sup> është improvizuar për laborator, i cili përdoret edhe për pikturën edhe për skulpturën. Laboratori ka fasadë xhami në perëndim dhe nuk është i hijëzuar, çka vëshirëson shumë kushtet e punës dhe shpesh here dëmton veprat. Gjithashtu atij i mungon dhoma e disinfektimit, raftet metalike, aspiratori etj. Brenda hapësirës në fjalë ndodhen edhe dy poste pune.

Figura 8.9. Laboratori i restaurimit

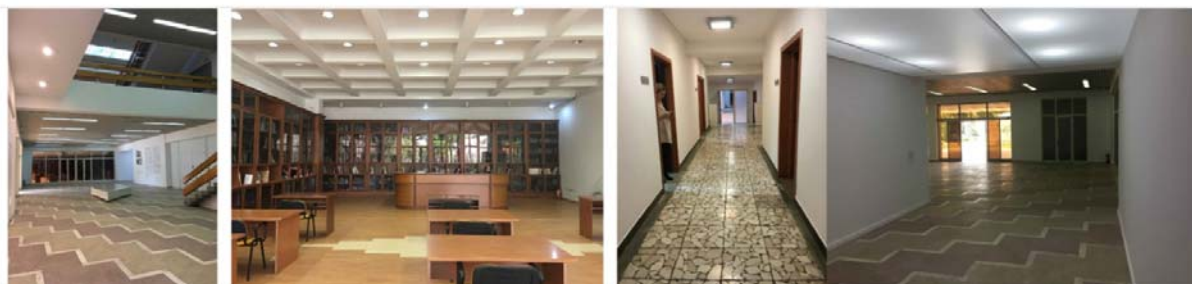
Figura 10. Pamje nga kati përdhe

DysHEMEJA prej mermeri në holl ka pësuar plasaritje të ndjeshme, ndërkohë që tavani me rriga 10x10 duket i amortizuar.

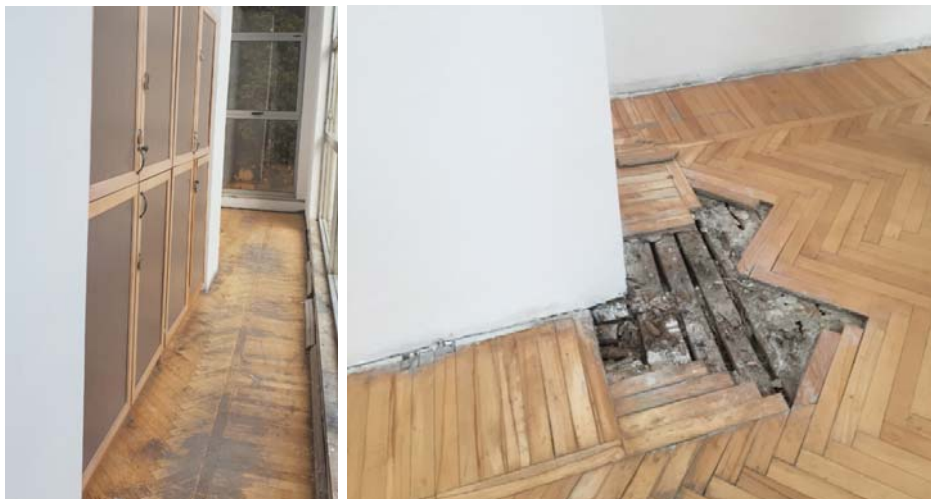
Figura 11.12 Demtimet e shfaqura ne dysHEME

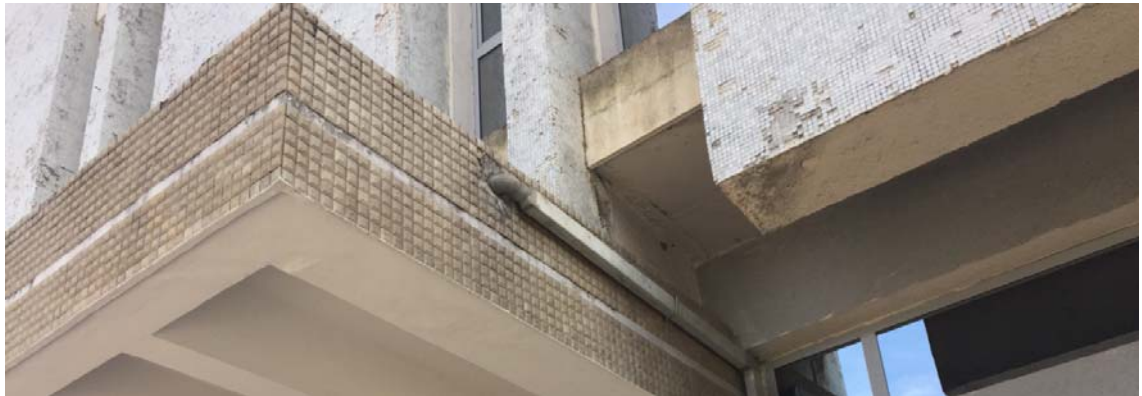
Në katin e parë dritaret janë me profile druri , kanë lartësi dysHEME-tavan dhe janë të ngushta me gjerësi 60cm. Materialet që janë përdorur për veshjen e fasadës janë mozaik me dimensione 5x5cm, ngjyrë të bardhë por janë dëmtuar nga pluhurat dhe ujrën e shiut, si rrjedhojë është shfaqur lagështia. Pjesa më e madhe e sipërfaqes së këtij mozaiku është e demtuar ose mungon. Në katin e dytë fasada është e veshur me mozaik 5x5cm ngjyre kafe dhe një pjesë e mirë e pllakave janë të shkëputura.

Figura 13. Gjendja ekzistuese e fasadës kryesore. Dalja e tubacioneve dhe shkeputja e mozaikut.

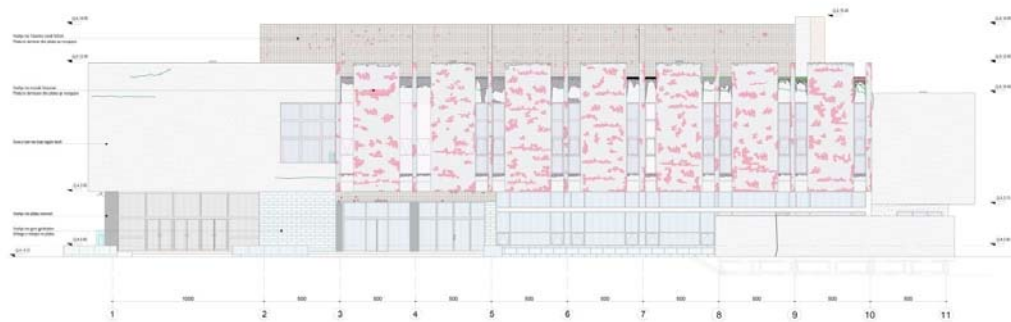
Figura 14. Problematikat e evidentuara ne fasaden perendimore

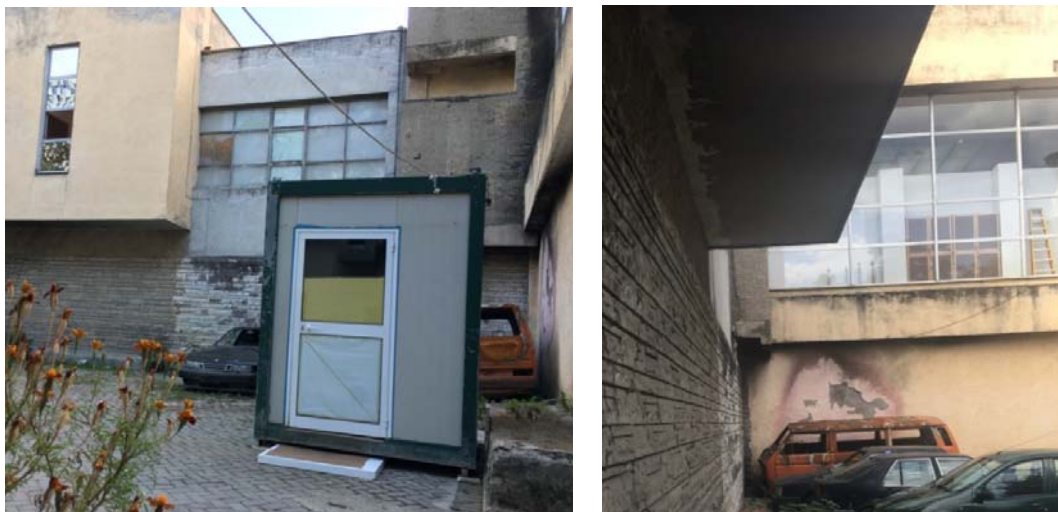
Kjo fasadë shfaqet në gjendje të degraduar si mungesë e mirëmbajtjes dhe lagështirës në muret perimetrale.

Figura 15.16 Gjendja ekzistuese e fasadës veriore. Evidentimi i degradimit të materialeve dhe lagështisë.

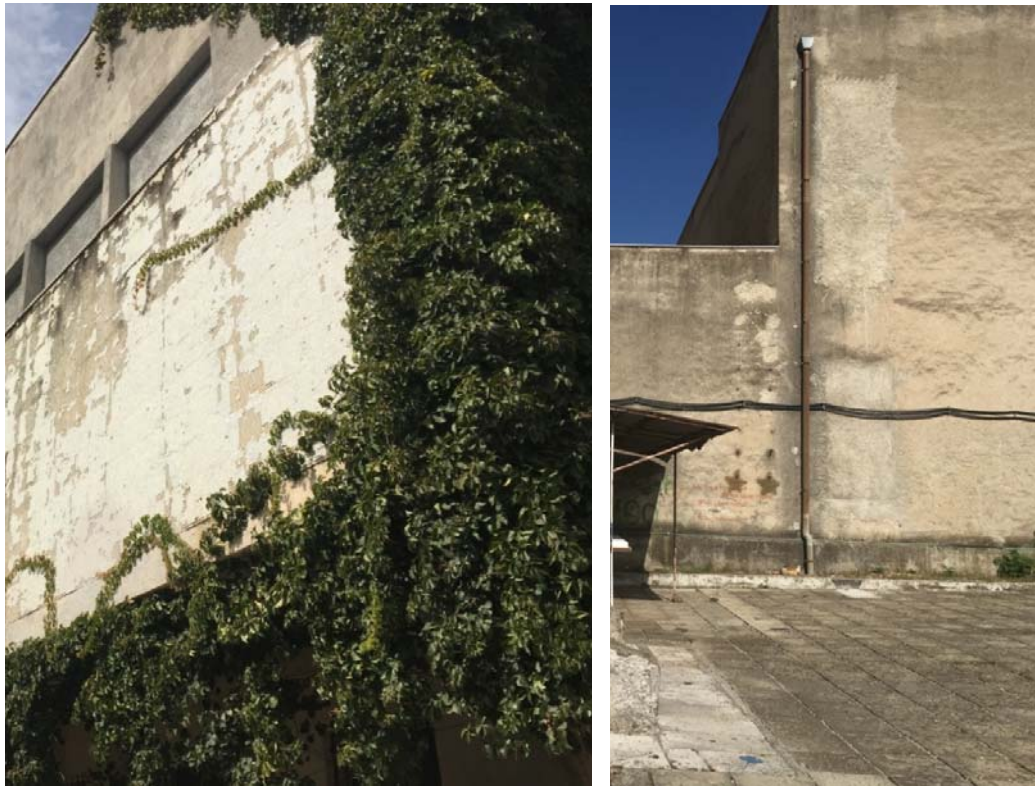
Në këtë faqe të objektit kemi dëmtimet më të mëdha të fasadës, sepse është më e ekspozuar nga dielli dhe shirat. Në këtë fasade kemi pak siperfaqe me dritare pasi shumica e tyre janë mbyllur. Pjesa e veshur me mozaik 5x5cm ngjyrë të bardhe, shumica e mozaikeve janë shkeputur dhe janë të thyer. Fasa jugore e shtesës e cila është e veshur me suva është e demtuar nga lageshtia.

Figura 18.19. Gjendja ekzistuese e fasadës jugore. Evidentimi i vegetacionit dhe shkëputjës së mozaikut ne figurën majtas dhe lagështisë në fasadë në figurën djathtas.

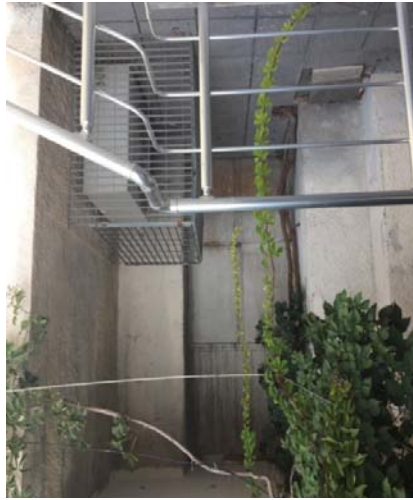
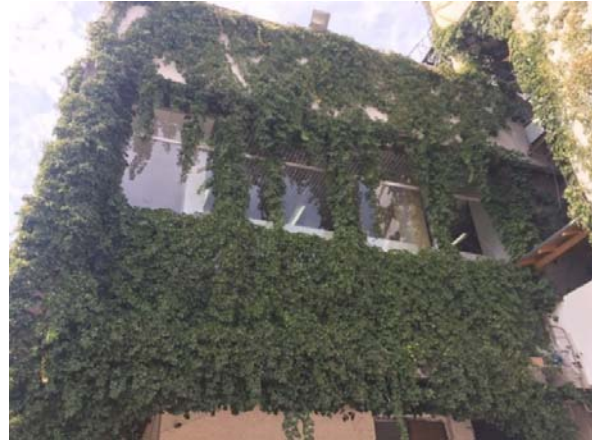
Kjo faqe e objektit është e veshur me mozaik 5x5cm, kryesisht në katin e parë dhe të dytë. Dritaret janë me profil druri. Zona e hyrjes së administratës është e mbuluar nga vegetacioni. Shkallët e hyrjes janë me pllaka mermeri, të cilat janë të dëmtuara dhe pjesa e suvasë është plasaritur nga lagështia. Në këtë zonë gjithashtu janë të vendosur dhe pajisjet e kondicionimit, të cilat demtojnë estetikisht fasadën dhe bëhen dhe shkas për grumbullimin e papastërtive dhe ndotjes së fasadës.

Figura 21.22. Gjendja ekzistuese e fasadës lindore. Evidentimi i vegjetacionit dhe vendosjes së pajisjeve.

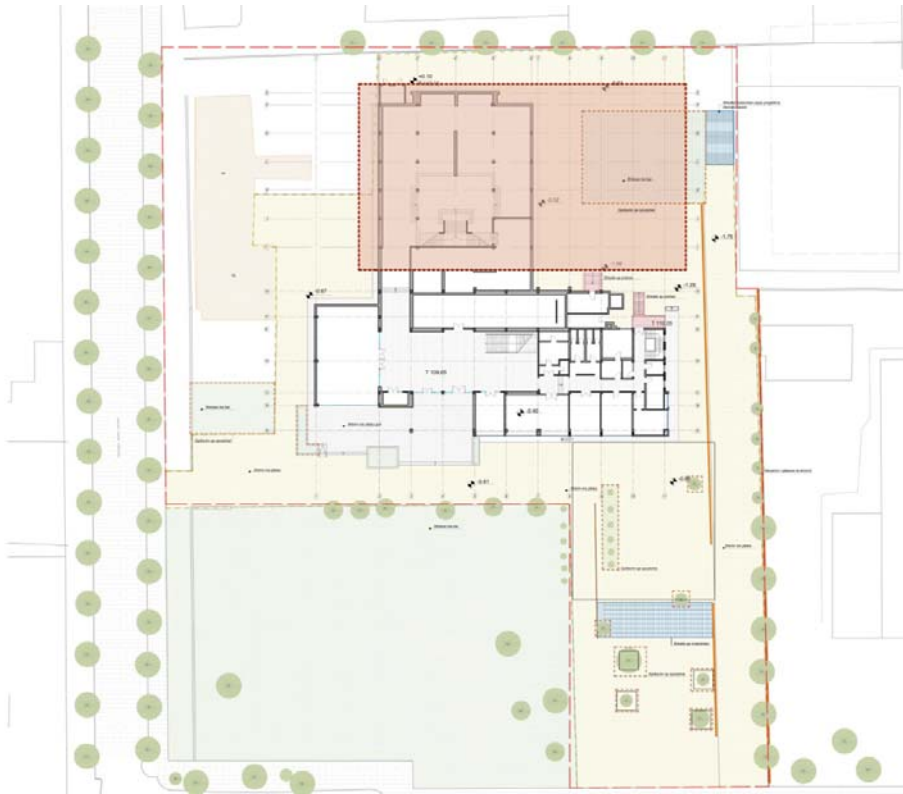
Fillimisht vendi do të pastohet nga kioskat dhe objektet shtesë. Sipas projektit të rikonstruksionit, do të realizohen gërmimi dhe mbushja e dheut për nivelimin e ri. Do të realizohet plani i ri për drenazhimin e ujrave. Shkallët e brenda zoës së zhvillimit do të rindërtohen sipas projektit të ri. Pllakat e pjeshshme të shtrimit do të zëvendësohen me pllaka të reja të cilat do të shtrohen uniformisht për qark gjithë objektit. Sipërfaqet e gjelbërta që do të eliminohen për shkak të ndërtimit të ri, do të zëvendësohen në një sipërfaqë 3-4 herë më të madhe.

Figura 26. Ndërhyrjet në plansistemim

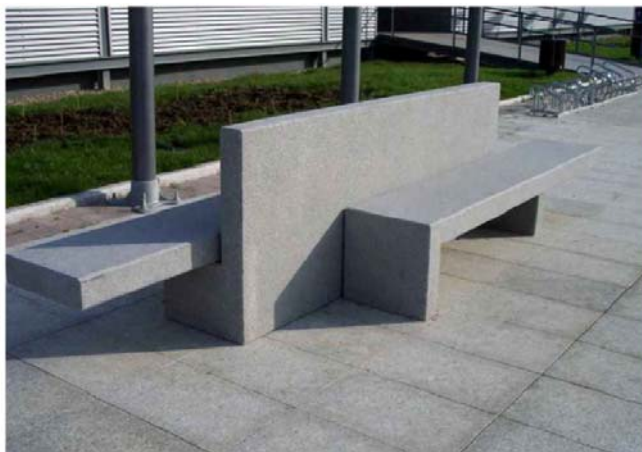
Figura 35. Stol betoni

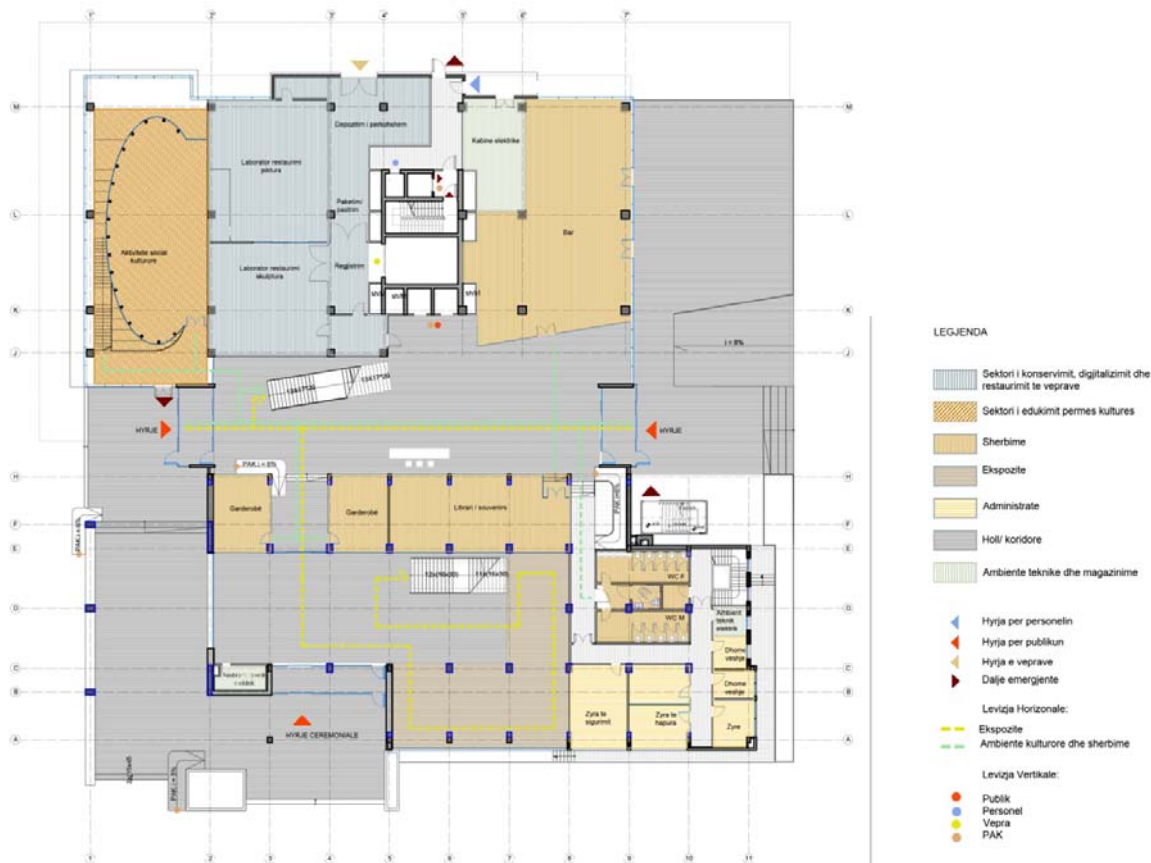
Hyrja e veprave bëhet në fasadën lindore. Pasi hyjnë, veprat depozitohen në hapësirën e përkohshme. Nga këtu mund të shkojnë në laborator i cili ndodhet në katin përdhe, nëpërmjet ashensorit të veprave shkojnë në fond në katin -1 ose në sallat e ekspozitave.

Figura 36. Aksesit dhe funksionet në katin përdhe

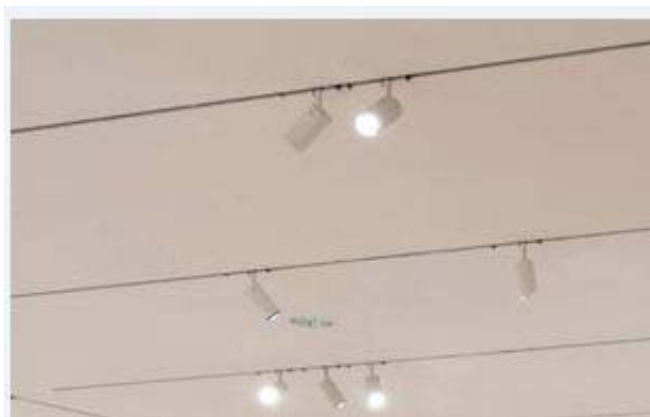
Në interierin e sallave do të përdoren spote ndricimi të lëvizshëm me shina, kjo duke iu përshtatur fleksibilitetit të ndarjes së hapësirave. Fig.45

Figura 45. Ndricues të sallave të ekspozitës
