## RELACION TEKNIK

Ndryshimet e paparashikuara në kuader të projektit të miratuar me Vendim KKTKM, Nr.58, datë 12.02.2021 "Revitalizimi dhe Rekualifikimi i Territorit të Ish-Kinostudios "Shqipëria e Re", Parku i Artit"

PRILL 2022

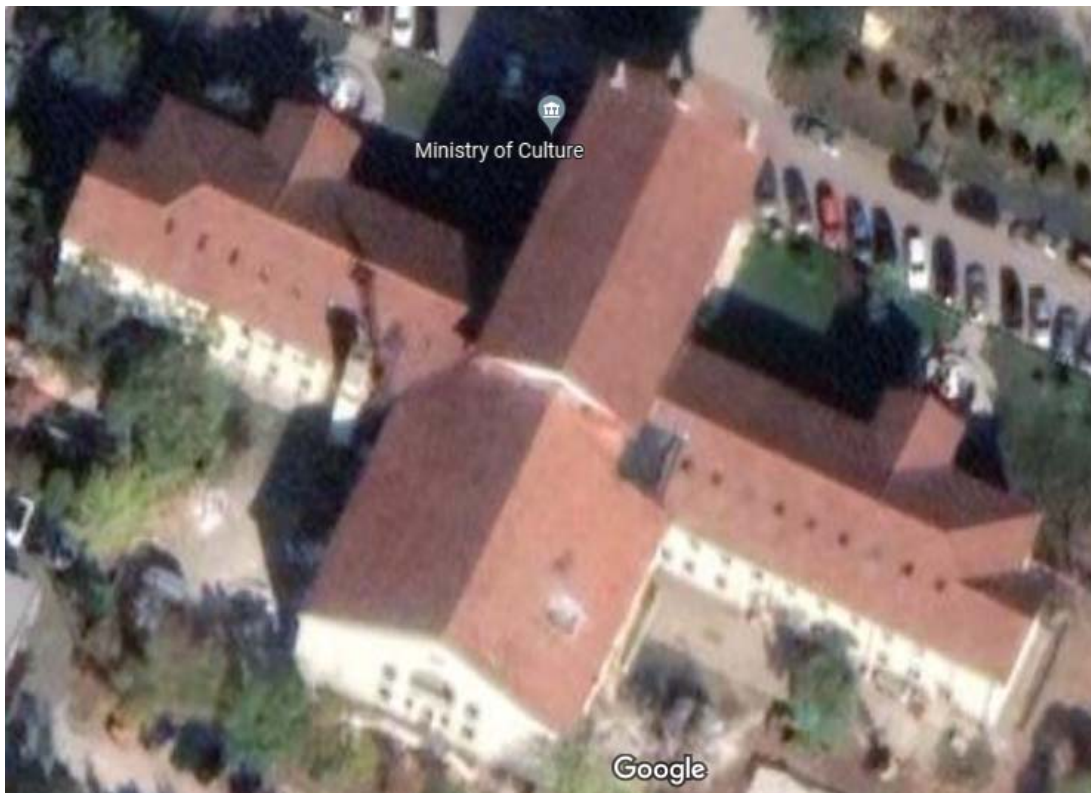
Gjatë zbatimit të punimeve të Lotit I-rë u vërejt nevoja për restaurimin e çatisë në pjesën e mbrapme në të cilën nuk është ndërhyrë që prej rikonstruksionit të vitit 1985. Loti I-rë ka kryer punime në pjesën e brendshme por u pa se në disa pjesë të catisë ka rrjedhje dhe nevojë për restaurim të mbulesës së catisë dhe hidroizolim e termoizolim.
